Anlage: Bestandsfotos

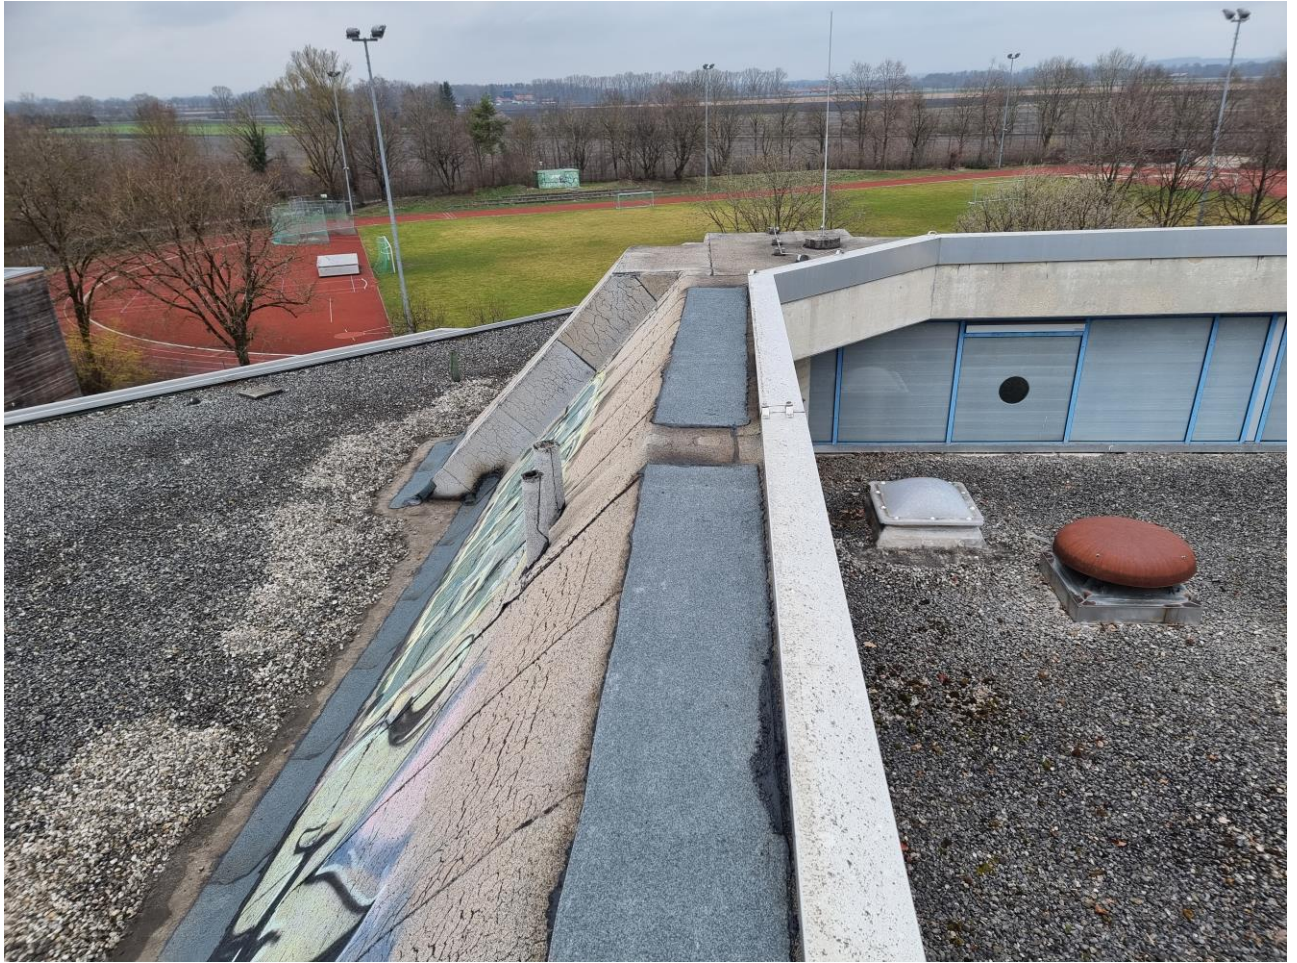
Dachfläche mit aufgehenden Sheddächern und Innendach

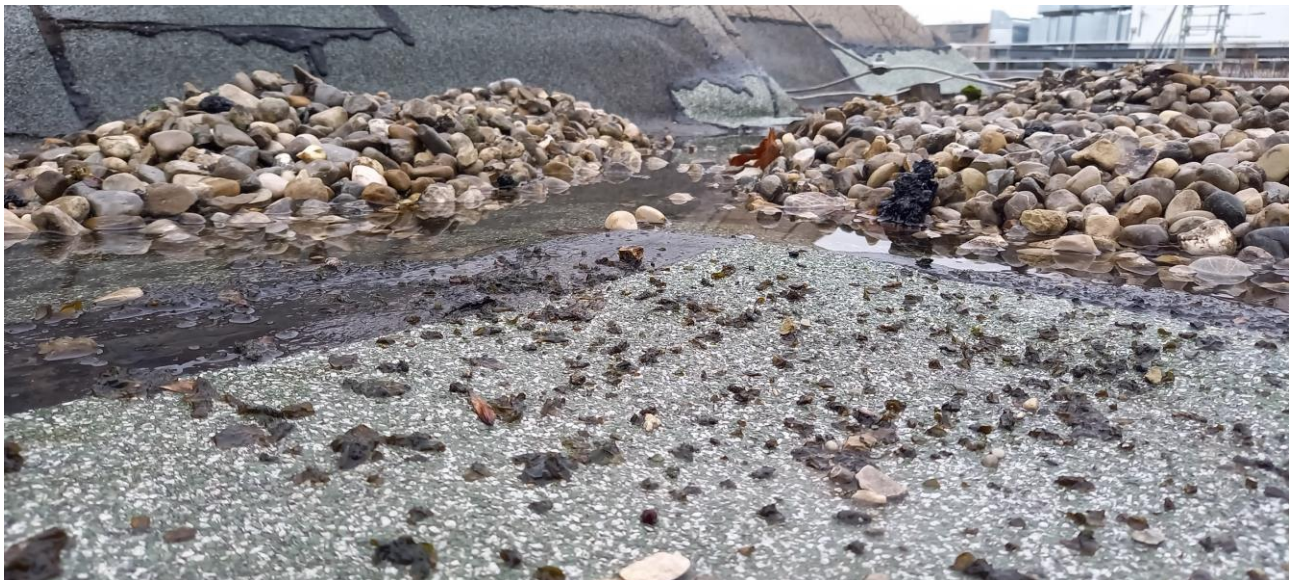
Detailaufnahme Dachhaut; stehendes Wasser aufgrund von fehlendem Gefälle und unzureichender Anzahl von Dachabläufen

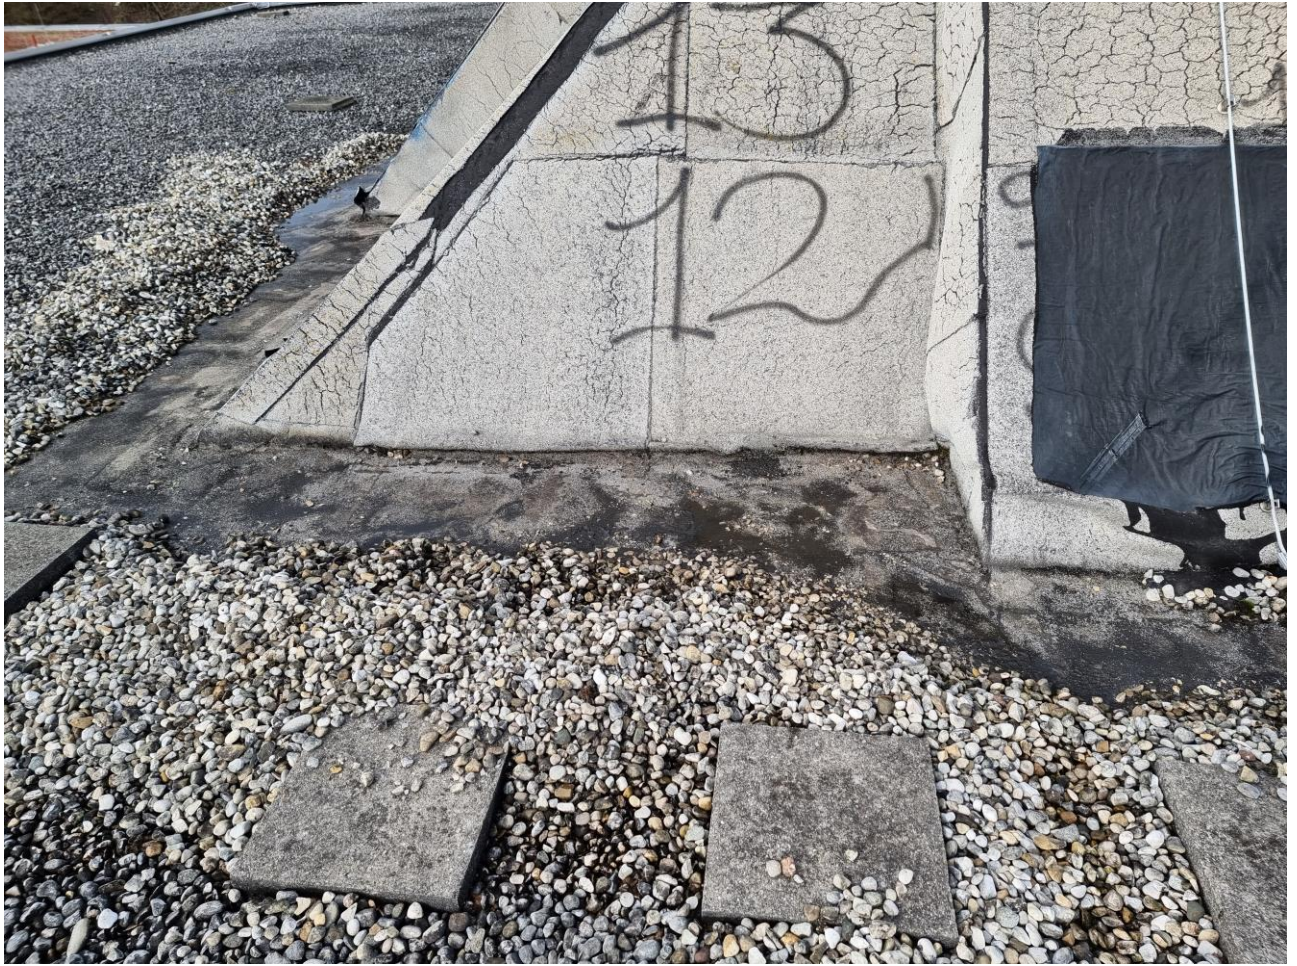
Zusand Dachhaut

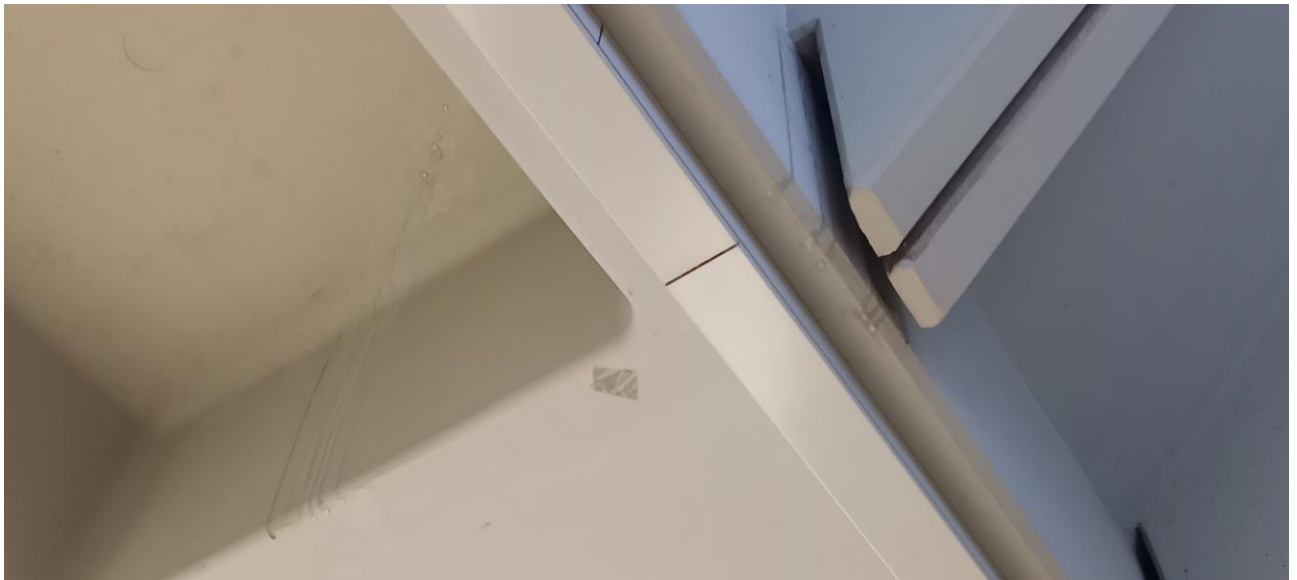
Exemplarisch Tropfstelle im Inneren
