## AUFTRAGSDOKUMENTATION

**NR. 25127616 - 1**

Auftragsart: Leckortung

**SCHULGEBÄUDE**  
Bürgermeister-Ertl-Straße 11  
82178 Puchheim

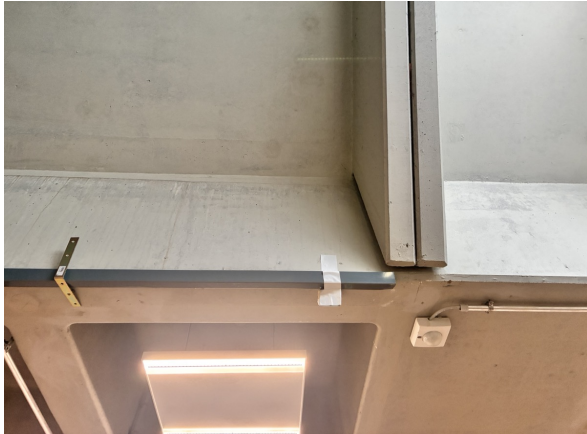
Bild 1 Schadstelle

Der Feuchtigkeitsschaden in dem Objekt wurde begutachtet. Dieser befindet sich im zweiten Stock, in zwei Klassenzimmern und im Gang. Laut Kundeninformation wird diese Stelle vor allem nach starkem Schneefall immer wieder feucht. Die Feuchtigkeit tritt zeitversetzt auf und ist durch Tropfenbildung erkennbar. Zum Zeitpunkt der Begutachtung war diese Stelle augenscheinlich trocken.

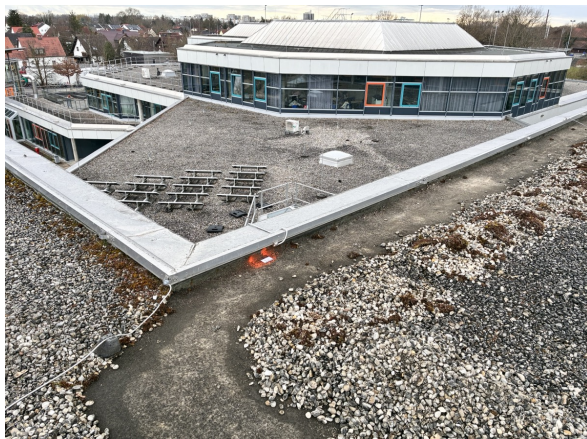
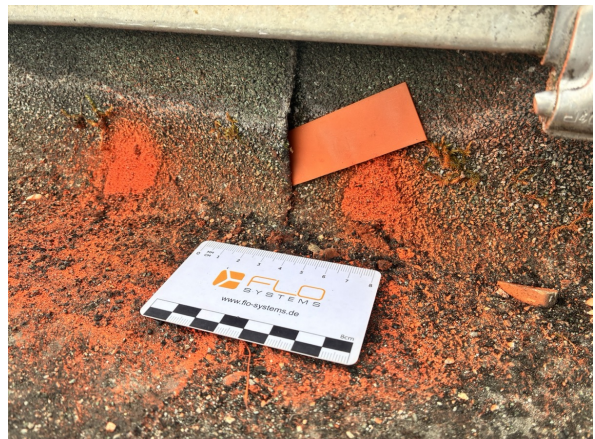
Bild 9 Defekt A1

| <b>Art:</b> | Nahtbereich |

Geöffnete bzw. lose Abdichtung, was potenzielle Eintrittsstellen für Niederschlagswasser darstellen.

Die Abdichtung weist erhebliche Alterungserscheinungen auf. Dies ist durch die Art der Defekte erkennbar. Insbesondere bei thermischen Belastungen durch Hitze und Kälte kann es zu weiterer Materialermüdung kommen.

Die festgestellten Defekte sollten fachgerecht repariert werden.

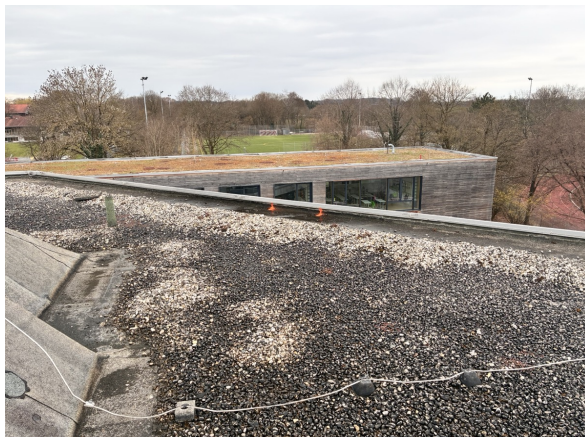
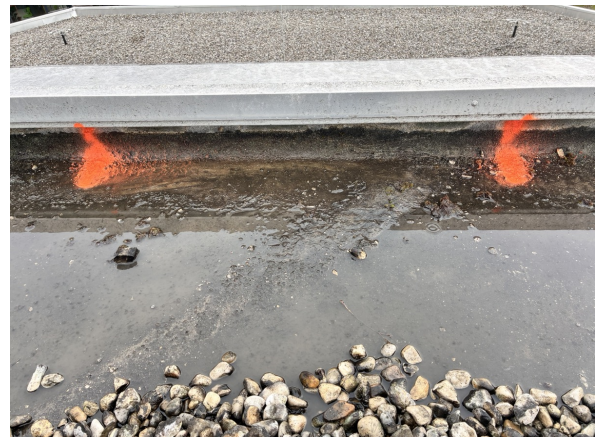
Bild 17 Auffälligkeit B1

| <b>Art:</b> | messtechnische Auffälligkeit |

Dabei könnte es sich um kapillare Undichtigkeiten oder altersbedingte Ermüdungserscheinungen in der Abdichtungsbahn handeln.
