## AUFTRAGSDOKUMENTATION

**NR. 25127616 - 1**

Auftragsart: Leckortung

**SCHULGEBÄUDE**  
Bürgermeister-Ertl-Straße 11  
82178 Puchheim

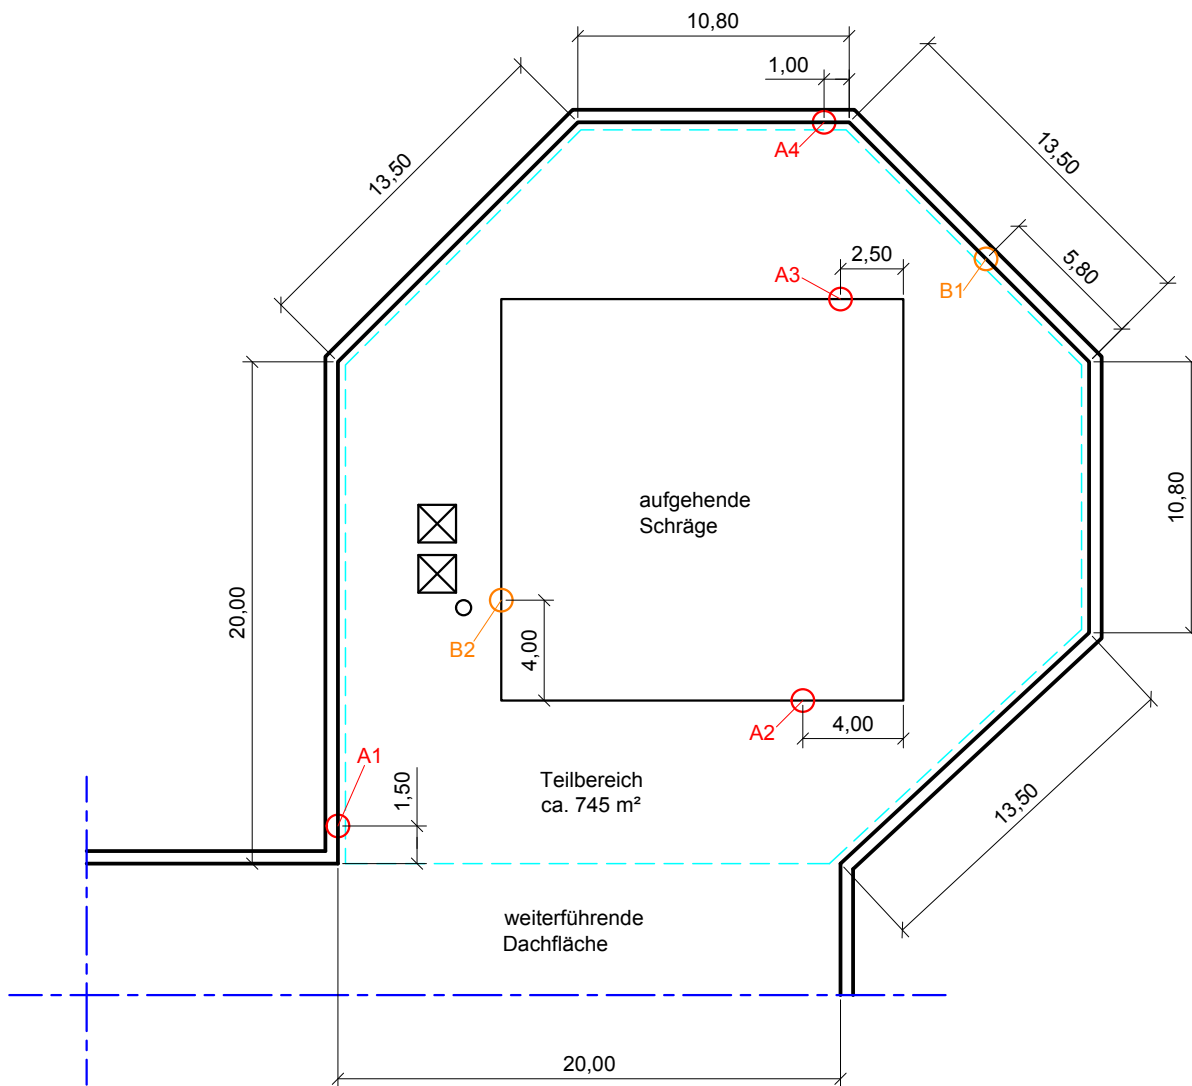
Die zu untersuchenden Flächen wurden vor Ort vermessen und die festgestellten Defekte bemaßt. Diese Bemaßungen sind in der CAD-Zeichnung dokumentiert.
